## Anytone AT-578 og AT-878 feilmelding: BAND ERROR

HAM-Tech September 2020. V2 LB6YD Gaute  
Rettelser og tillegg mottas med takk.

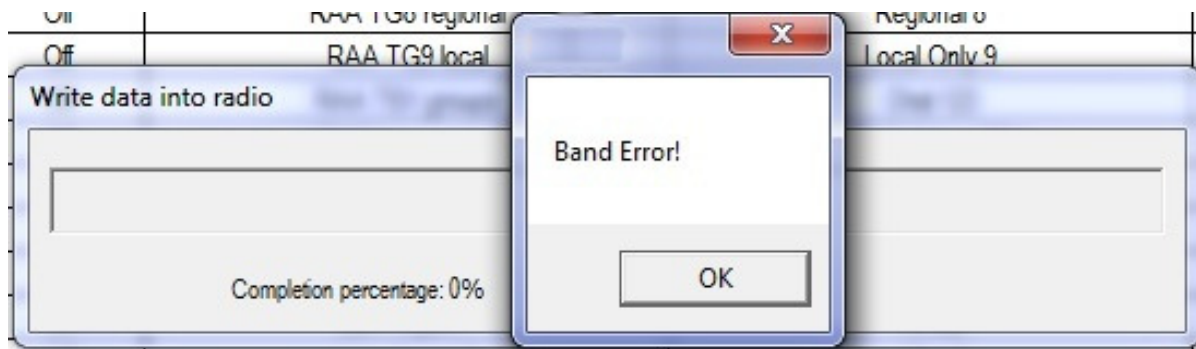
Det viser seg at mange har fått denne feilmeldingen når de skal skrive en kodeplugg til radioen sin. Dette skjer ofte når man har lastet ned kodepluggen fra nett eller har fått den av en annen amatør og så skal legge denne inn i egen radio.

Årsaken til problemet er at radioene er forhåndskodet med en båndkode som angir gyldig frekvensområde for radioen. Alternativene kan ses i programmeringsverktøyet under Model/Model Information. Desverre så selges det radioer også i Norge som har forskjellige båndkoder, og da også forskjellig for mobile og håndapparater.
